Överlåtelsebesiktning

Floda allé 25

2026-03-13

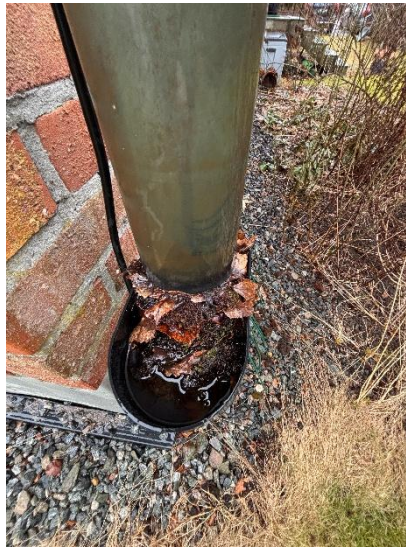
Mark mm.

Det var stopp i takavvattningen vid besiktningstillfället. Vatten kunde inte ta sig vidare ner i markanslutningen. **Se, riskanalys 3:1**

Vid besiktningsstillfället noterades stopp i takavvattningen, vilket medfört att vatten avleds mot källargrund. Samband bedöms sannolikt föreligga mellan detta och noterade fuktindikationer i källarväggar. Detta innebär en ökad risk för fortsatt fuktbelastning på grundkonstruktionen samt skador i anslutande byggnadsdelar.

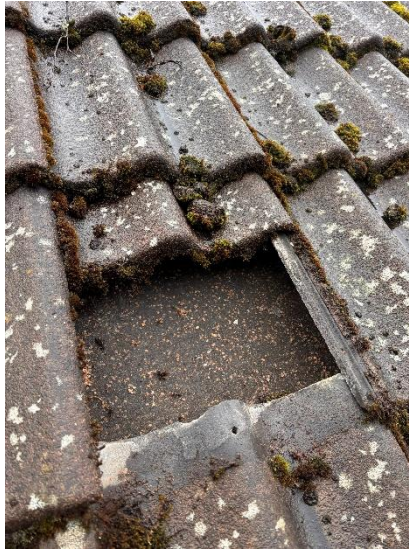
Yttertak

Vid besiktningstillfället lyftes pannorna på två olika ställen. Inga skador noterades på pappen.

Mossa och lav finns.

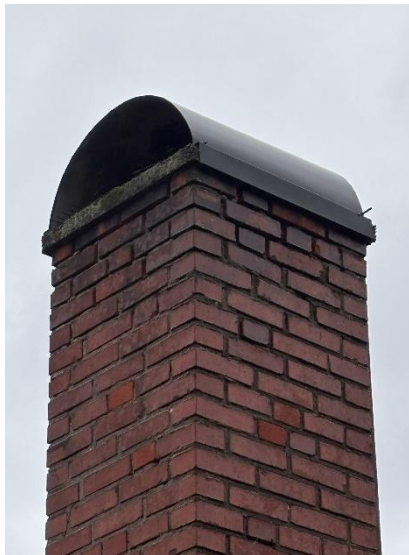
Murstocken har omfogningsbehov.

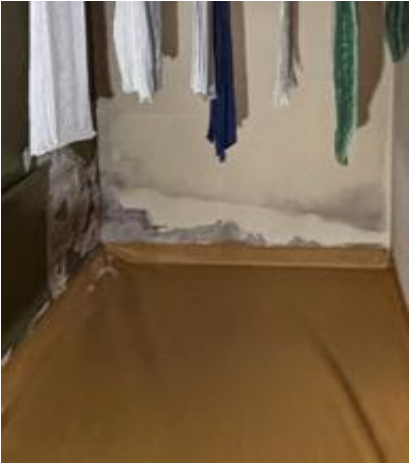
<p>Fuktindikationer i ytterväggar. Vid besiktningstillfället uppmättes fukt i väggarna i hörnet mot takavvattningen som det var stopp i. Största mängden fukt är lodrät från strax under marknivå ner till källargolv.</p> <p>Samband bedöms sannolikt föreligga mellan den förhöjda fuktkvoten och den bristande funktionen i takavvattningen.</p> <p>Funktionen i dräneringen samt övriga möjliga orsaker till fuktpåverkan rekommenderas att kontrolleras.</p>
R3 Bastu		-----
R4 Hobbyrum

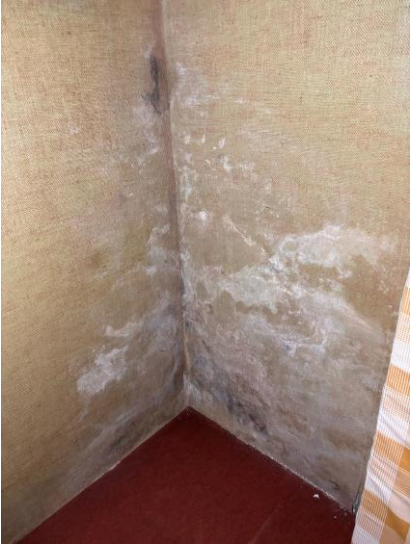
Indikation på inläckage vid fönster samt fuktindikationer i ytterväggar. Vid besiktningstillfället uppmättes ingen fukt i väggarna ovan 10 cm från golv. Detta innebär att fukten i den nedersta delen av väggen troligen kommer från plattan.

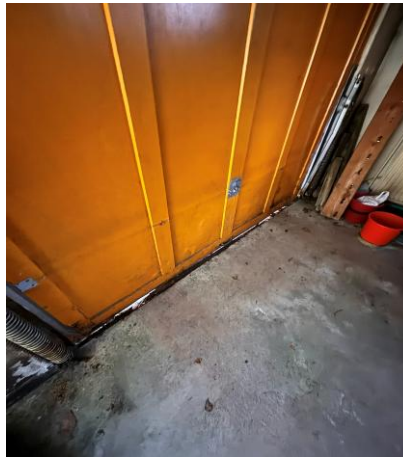
R8 Garage

Otätthet mellan golv och garageport.

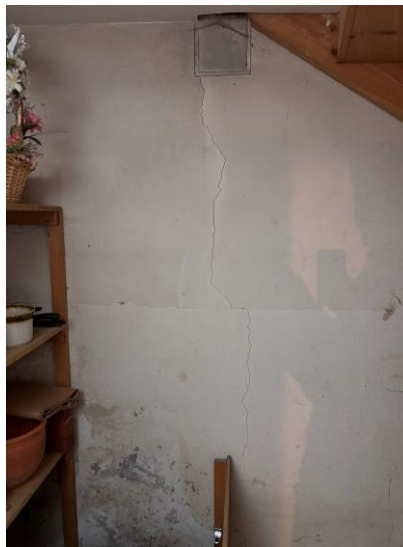
R9 Förråd

Spricka i yttervägg.

Fuktindikationer i ytterväggar. Vid besiktningsstillfället uppmättes ingen fukt i väggarna ovan 10 cm från golv. Detta innebär att fukten i den nedersta delen av väggen troligen kommer från plattan.

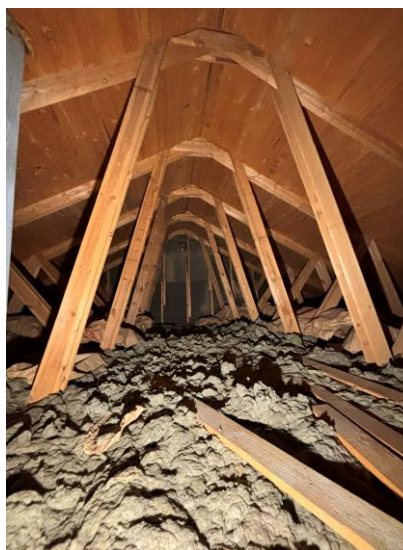
Vind

Mikrobiell påväxt på vind. **Se, riskanalys 3:4**

Mikrobiell påväxt noterades på råsponten. Detta indikerar att fuktförhållandena periodvis varit förhöjda. Detta innebär en ökad risk för fortsatt tillväxt samt påverkan på konstruktionens beständighet om orsaken inte åtgärdas.

Orsak till den mikrobiella påväxten bör utredas och åtgärdas för att minska risken för fortsatt påverkan på konstruktionen.
