**Fastighetsuppgifter**

Floda 3:854

Södra Nääsgränsvägen 9

Uppdragsnummer	O31127
Besiktningsdatum	2026-03-23
Besiktningföretag	OBM Besiktning Väst AB
Besiktningförrättare	Roger Gustafsson
Närvarande	Säljare, mäklare
Giltig till och med	2027-03-22

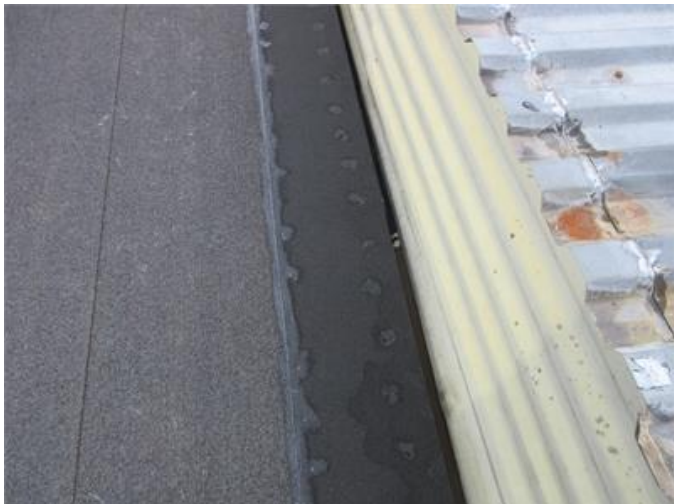
Taket på garaget har en takbeklädnad av takpapp som bedöms vara av äldre standard (ca 20 år). Pappen är också spikad vilket är en ökad risk för inläckage. Aktuell takbeklädnad kräver därför regelbunden tillsyn och underhåll fram tills till det att pappen läggs om.

Spikad takpapp

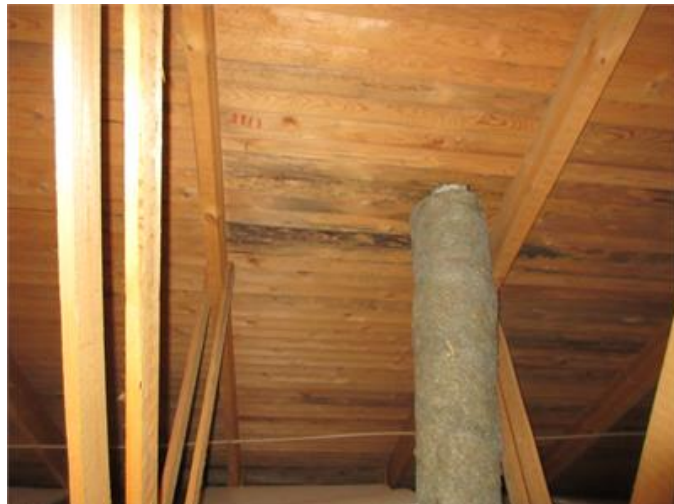
**Vind:** Missfärgningarna på insidan yttertaksbrädor på vind visar på att det förekommit inläckage. Det finns inget som tyder på ett pågående läckage men vinden bör ändå hållas under uppsikt med jämna mellanrum för kontroll av eventuella läckage. Missfärgningarna kan också ritas in och ökar det i omfattning tyder det på inläckage och takläggare kontaktas.

Exempel på missfärgningar/påväxt i vind

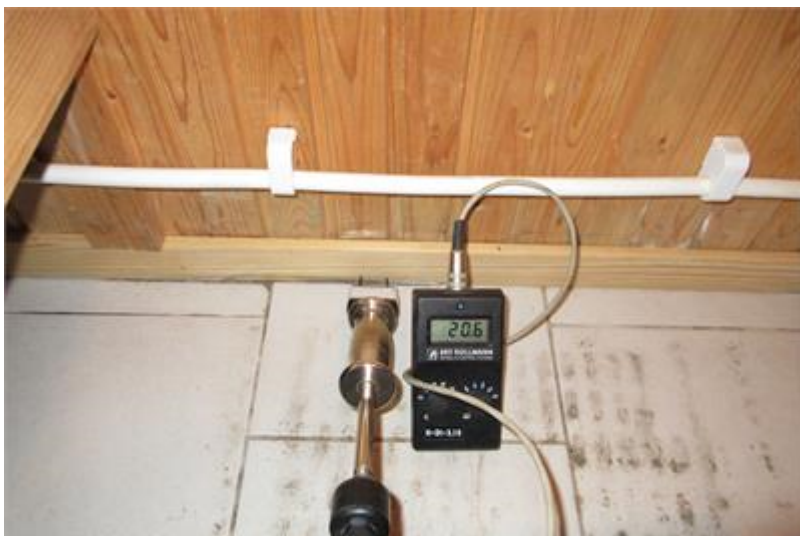
Kritiskt gränsvärde för mikrobiell tillväxt (mögel/bakterier mm) är ca 17 % fuktkvot (FK) i trä och för rötsvampstillväxt ca 28 %.

Fyra stickprovsvisa fuktmätningar utfördes i utreglade träväggar samt trätrösklar i kontakt med betongplattan. Fuktkvoten i trätrösklar i kontakt med betongplattan samt panel på utreglad vägg i gillstuga mättes till ca 16 %. Fuktkvoten i bastupanelen mättes till 20,6 % vilket är över det kritiska gränsvärdet för mikrobiell tillväxt.

Notera att stickprovsmässig undersökning är utförd med ett förhöjt fuktvärde. För att säkert fastställa källarens kondition och fuktstatus måste en mer omfattande undersökning utföras.
