2025-09-05

ÖVERLÅTELSEBESIKTNING

LISSELBO 1:17

Lisselbo 34, 743 74 Björklinge

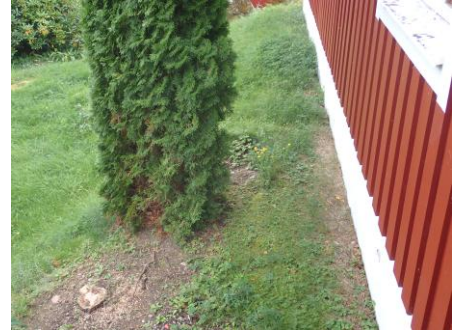
Mark:

2 NOTERINGAR
Närliggande större träd.

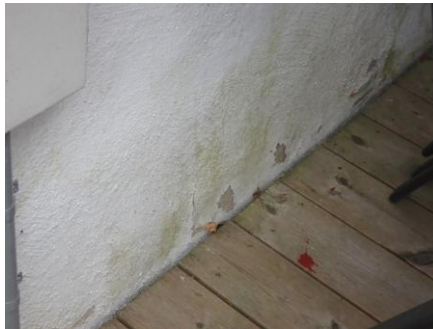
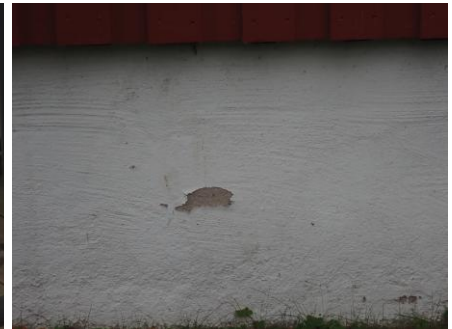
Grundmur/Hussockel:

2 NOTERINGAR
Sockeln är bitvis färgflagnande, missfärgad och mindre sprickor förekommer på putsen.

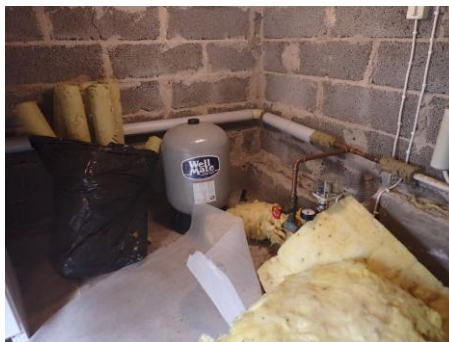
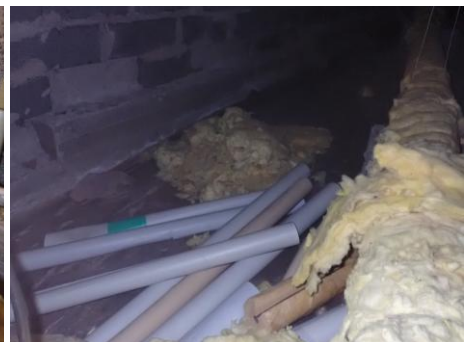
Krypgrund:

2 NOTERINGAR
Krypgrund är en känd riskkonstruktion.
Äldre dränering runt husgrunden.
En del byggspill (isolering) ligger på mark.
Med anledning av ovanstående noterade brister, svaga punkter se riskanalys.

Krypgrunder betraktas idag som kända riskkonstruktioner och är en känslig konstruktion ur fuktsynpunkt sett bland annat beroende på årstidsvariationer i temperatur och fuktbelastning från mark. Under de perioder då lufttemperaturen utomhus är högre än i kryputrymmet, kommer varm fuktig luft in i ett kallare utrymme och höjer den relativa luftfuktigheten i krypgrundsutrymmet. Risk för skador föreligger och skador kan uppstå såsom fukt, mögel och rötrelaterade skador som möjlig följd. Eventuellt inbyggt/nyttjande av tryckimpregnerat virke i konstruktionen kan leda till kraftig avvikande lukt.

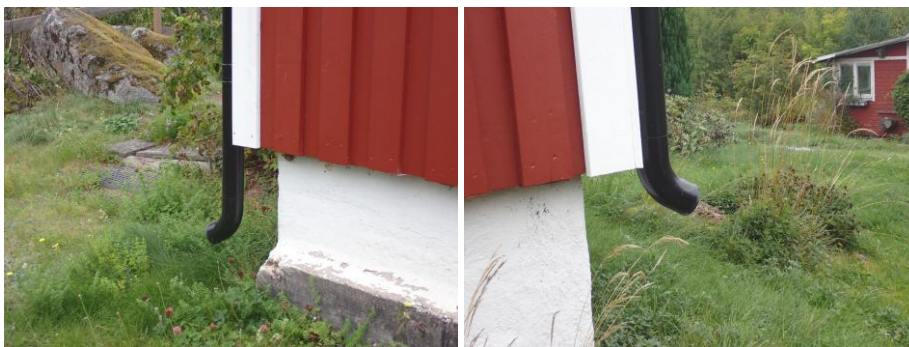
Fasad:**2 NOTERINGAR**

Dagvatten från stuprör med utkastare leds inte bort från husgrunden.

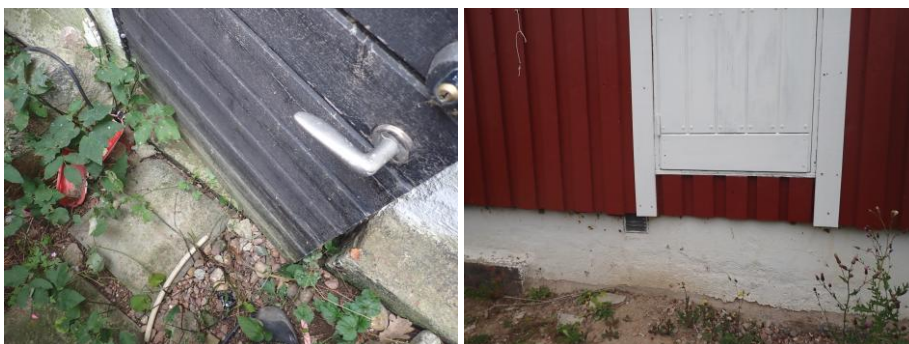
**Dörrar:****2 NOTERINGAR**

Dörren till kryppgrunden är fuktskadad i nedre delar.

Trapp saknas till groventrédörren.

Fotbleck saknas till groventrédörren.

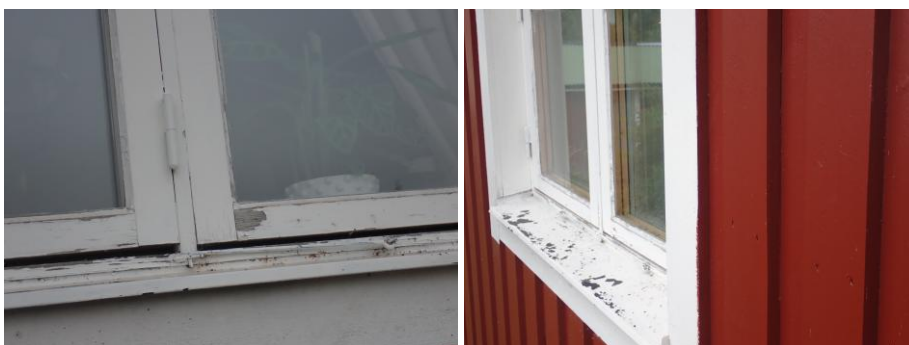
**Fönster:****2 NOTERINGAR**

Isolerglas är äldre än 20 år med ökad risk för ålderslitage som tex punktering (läckage i glaskassetterna).

Plåtdetaljer är färgflagnande.

Fönster med eftersatt underhåll.

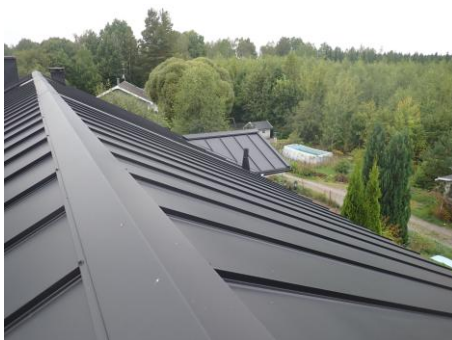
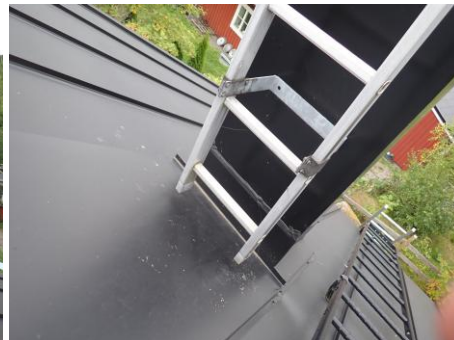
Yttertak:**2 NOTERINGAR**

Taket är av säkerhetsskäl endast besiktigad begränsat från markstege vid takfot samt i anslutning till takstegen.

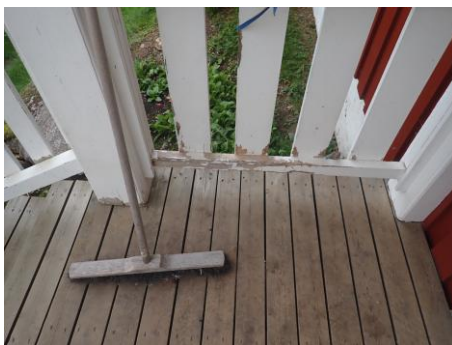
**Övrigt:****2 NOTERINGAR**

Räcken runt farstuvisten är färgflagnande.

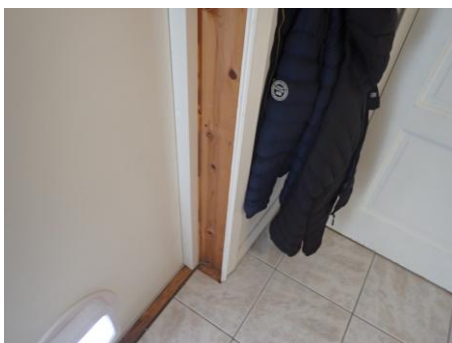
Entré/Hall:

Foder saknas till entrédörren.

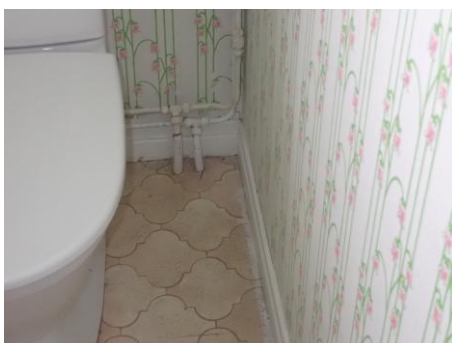
Wc:

Äldre tät och ytskikt.
Trycksatta rör i golv.

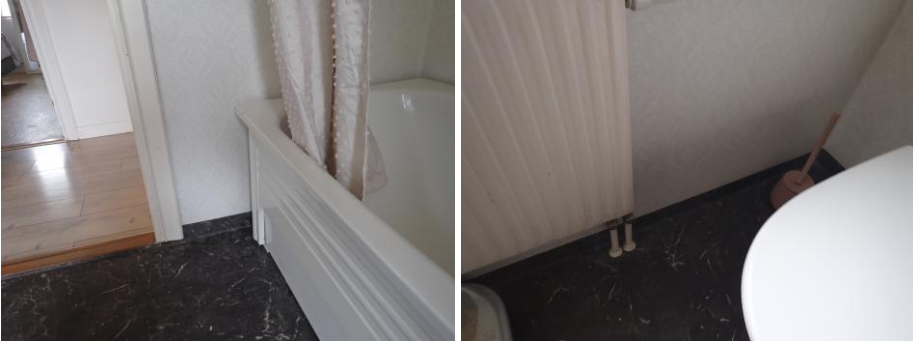
Wc/Bad:	<p>2 NOTERINGAR Dörr i våtzon 1. Rör genomföringar i våtzon 1. Golvbrunnen är inte utbytt i samband med renoveringen. Med anledning av ovanstående noterade brister, svaga punkter se riskanalys.</p> <p>3 RISKANALYS Ej utbytt golvbrunn i samband med våtrumsrenovering kan medföra att tätskikt, klämring och/eller brunnsmanschett ansluter sämre mot golvbrunnen.</p> <p>Rör genomföringar i våtzon 1 innebär en ökad risk då det är svårt att täta fullgott runt tappvatten och värmerör.</p> <p>Då det är svårt att få ett tillräckligt fuktskydd mot fönster och dörrkarmar i våtrum ökar risken för skador i anslutning till fönster och dörrar som är placerade i våtzon 1.</p> <p>Ovanstående kan leda till att fukt, mögel och/eller rötrelaterade skador kan förekomma/uppstå i anslutning till noterade brister/svaga punkter.</p>

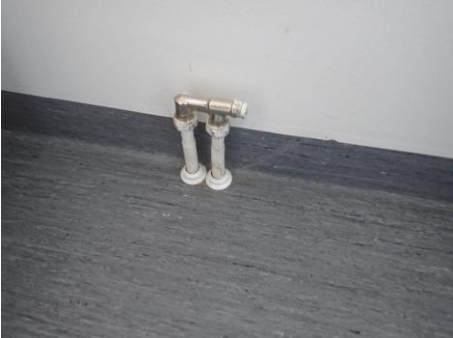
Sovrum 1:	-----
Tvättstuga:	<p>2 NOTERINGAR Trycksatta rör i golv.</p>

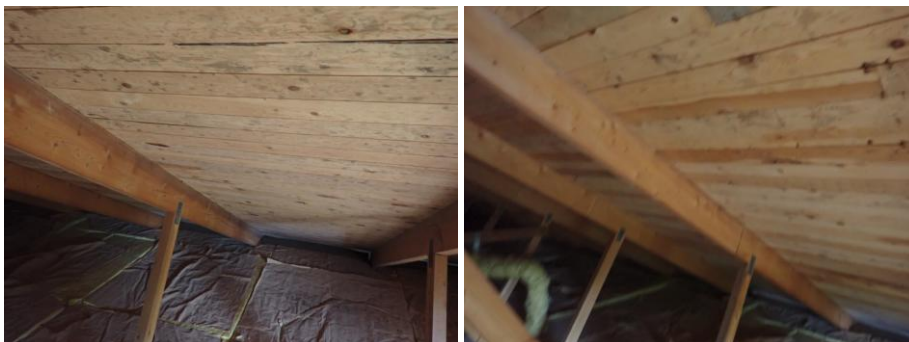
Vind**2 NOTERINGAR**

En del missfärgningar (mikrobiell påväxt) förekommer på takpanelen. Se riskanalys.

Då mindre missfärgningar (mikrobiell påväxt) förekommer på takpanelen finns risk för att missfärgningarna kan komma att öka. Vinden bör ses över kontinuerligt så att man kan hålla uppsikt över eventuella framtida förändringar.
