Hallsås 2:324

Stamsjövägen 14

| Uppdragsnummer | O30163 |
| Besiktningsdatum | 2025-12-08 |

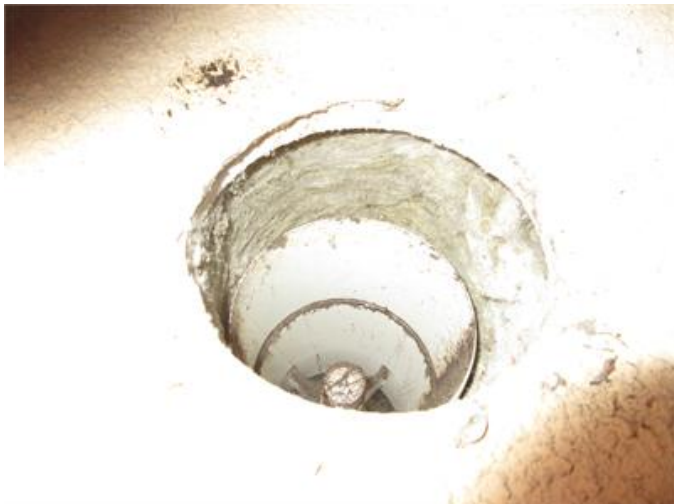
| Besiktningresultat | | | | | |
|---|---|---|---|---|---|
| Fasad | | X | | | Det kan inte noteras att det finns någon luftspalt bakom den putsade fasaden (bild 1). Putssläpp (bom) noterades bitvis i nederkant på putsfasaden vid burspråken. Sprickor noterades i putsfasaden under altandörren på baksidan huset (bild 2), se kommentar/riskanalys. |

**Fasad:** Huset har en putsad fasad på träregelstomme utan luftspalt och bedöms därför ur fuktsynpunkt som en riskkonstruktion. Luftspaltens funktion är att ventilerar bort eventuell fukt som tränger in i fasaden vilket minskar risken för fuktrelaterade skador i väggkonstruktionen. Gällande sprickorna i putsen och putssläppen finns det en risk att fukt kan tränga in och orsaka skador som kan påverka fasaden och inomhusmiljön negativt.

Ingen luftspalt i fasaden. Bild tagen via ventil i yttervägg

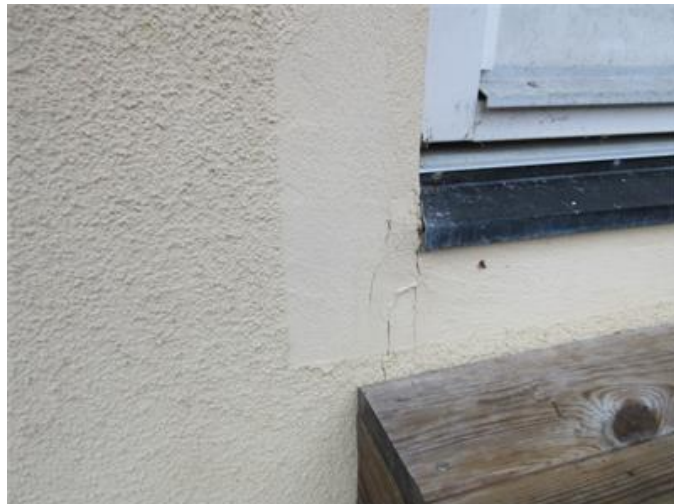
Sprickor i puts under altandörr

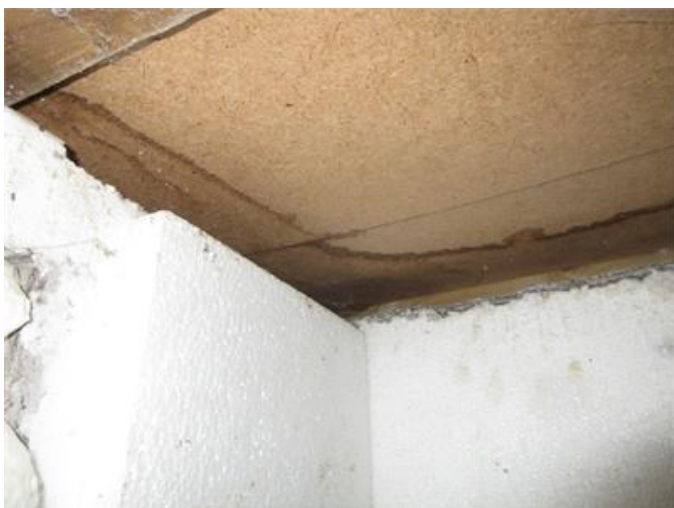
| Besiktningresultat | | | | | |
|---|---|---|---|---|---|
| Krypgrund | | | X | | Lokala missfärgningar noterades på undersidan av bjälklaget (blindbotten) utmed grundmurarna (bild 2), dock ej mot garage, se kommentar/riskanalys. |

**Krypgrund:** En krypgrund brukar betecknas som en riskkonstruktion med avseende på fukt- och mikrobiella skador. Aktuell grund har dock försetts med en avfuktare med hygrostat och grunden ses därför inte som en s.k. konventionell riskkonstruktion. Ursprungligt golvbjälklag bedöms dock vara kvar och missfärgningar förekommer i undersidan bjälklaget utmed grundmuren. Det kan därför inte uteslutas att skador i anslutande konstruktioner kan förekomma. För att fastställa behov av ev. kompletterande åtgärder krävs en fortsatt teknisk undersökning.

Exempel på missfärgningar undersida bjälklag vid grundmur
