Besiktningssprotokoll

Fastighetsbeteckning: Floda 3:661	
Fastighetsägare: Mikael Beckman	
Fastighetsadress: Sandkullevägen 8	
Postnummer: 448 91	Ort: Floda

Besiktningdatum: 2026-03-10	Protokollnummer: 69537774
Temperatur: -2 °C	Väderlek: Klart
Tekniker: Magnus Uhlegård	
E-post: magnus.uhlegard@Anticimex.se	
Kontor: Göteborg	
Närvarande: Fastighetsägaren. Fastighetsmäklaren.

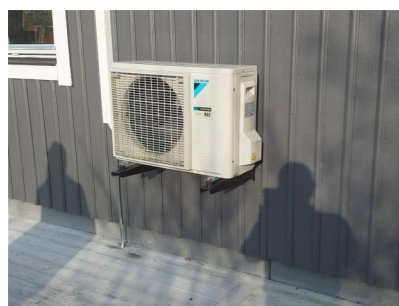
Utvändigt / Sockel

Kondensvatten från luftvärmepumpens utedel leds inte bort från husgrunden.

Detta medför ökad risk för att vatten tränger in i anslutande konstruktioner, vilket i sin tur kan leda till fuktrelaterade skador. Observera att besiktning av byggnadens värmesystem eller värmepumpen inte har ingått i uppdraget.

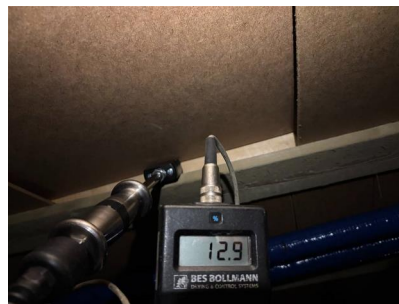
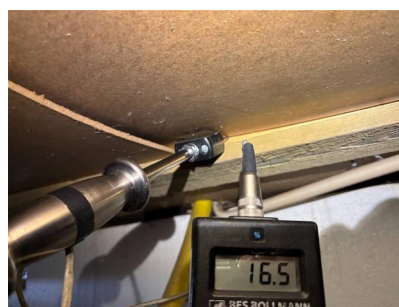
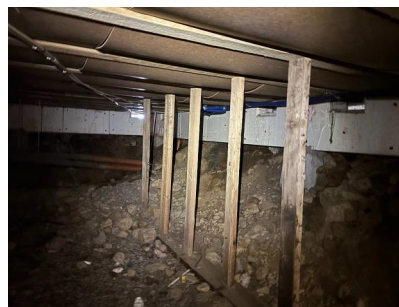
Utvändigt / Krypgrund

Vid kontroll av krypgrunden har fuktvärden under kritisk fuktnivå för mikrobiell tillväxt uppmätts. Ingen avvikande lukt känns i utrymmet, dock finns mikrobiell påväxt på bjälklagets undersida.

Risk för mikrobiell tillväxt föreligger om den relativa fuktigheten i den omgivande luften är över 75 % vilket i furuvirke motsvarar en fuktkvot på 17 %.

Fuktkvoten uppmättes till mellan 12,9 % & 16,5 % i bjälklagets undersida.

Vidare noterades att trästöttor lokalt har direktkontakt med mark samt så är syllar rötskyddsbehandlade.

Det uppmätta fuktvärdet på bjälklagets undersida indikerar att grunden delar av året är så fuktig att mikroorganismer utvecklas. För att undvika detta så bör grundens klimat bli torrare. Detta kan exempelvis göras genom avfuktning.

Innan avfuktning sker, skall utrymmet städas rent från organiskt material, trästöttor mot mark byts ut mot ett fuktsäkert alternativ samt att markytan täcks med en åldersbeständig plastfolie.

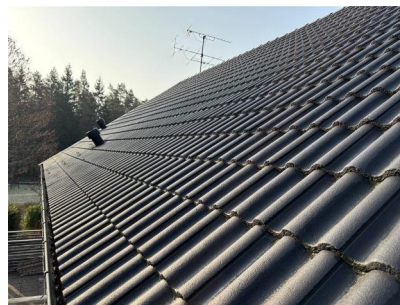
Utvändigt / Tak

Yttertaket är äldre.

Takpannor, plåtdetaljer och underlagspapp har enligt vår bedömning en begränsad livslängd. Eftersom husets taktäckning är äldre har det ett minskat motstånd mot vatteninträning. Detta i sin tur kan leda till fuktskador på träläkt och vidare ner i underliggande konstruktioner.

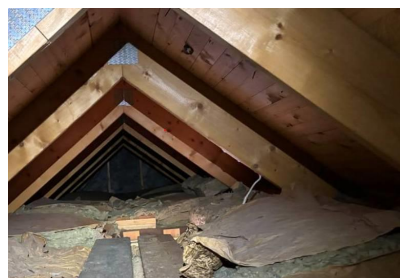
Utvändigt / Vind

Inget att notera.

Vinden besiktigad från landgång.

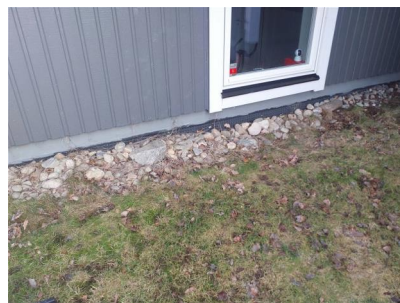
Utvändigt fuktskydd ligger oskyddat ovan mark.

Risk finns att det utvändiga fuktskyddet skadas och funktionen försämras.

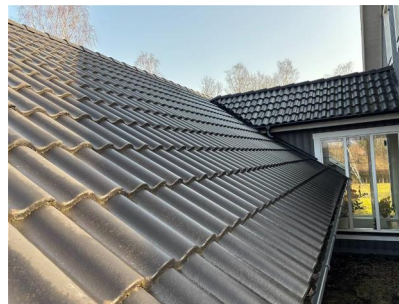
Yttertaket.

Inget att notera.

Taket besiktigat från stege lutad mot hängränna.

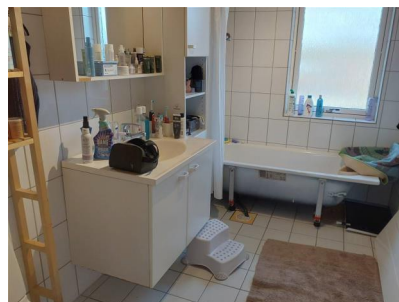
Entréplan / Badrum/Wc

Våtutrymmet har äldre yt-/tätskikt.

Fönster är olämpligt placerat.

Fönstrets placering i våtutrymmet utgör en risk för fuktskador i fönster- och väggkonstruktionen.

För att minska risken för fuktskador på fönster och väggkonstruktion rekommenderas att man skyddar fönstret mot vattenbegjutning.

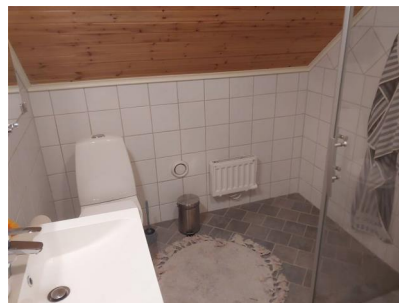
Rör genomföring finns i golv.

Rör genomföringar i golvet medför en ökad risk för att vatten tränger ner i omkringliggande konstruktioner och orsakar fuktskador. Vid uppbyggnaden av utrymmet var detta tillåtet och utförandet anses därför vara fackmässigt utfört. I dagens branschregler är detta inte längre tillåtet.
