Anticimex Överlåtelsebesiktning av småhus - nivå 1

Fastighetsbeteckning: Husby-Risinge 1:1	
Fastighetsägare: Lars Thomas Örjan Olinger	
Fastighetsadress: Husby-Risinge Gård	
Postnummer: 635 18	Ort: Husby-Rekarne

Besiktningdatum: 2026-04-01	Protokollnummer: 69632622
Temperatur: 12 °C	Väderlek: Halvklart
Tekniker: Marcus Eriksson-Boije	
E-post: marcus.eriksson-boije@anticimex.se	
Kontor: Eskilstuna	
Närvarande: Fastighetsägarna

Överlåtelsebesiktning nivå 1

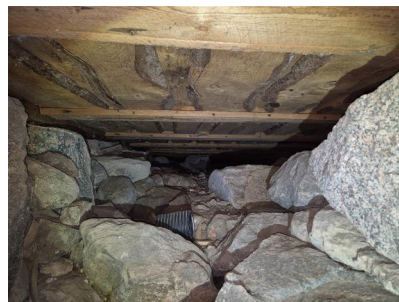
Utvändigt / Torpargrund

Torpargrunden är ej besiktningbar på grund av låg höjd.

Torpargrunder med bjälklag av organiskt material har ofta fuktskador på grund av naturlig fuktpåverkan. Detta kan resultera i mikrobiella skador (angrepp av mikroorganismer) och, i värsta fall, rötskador. Mikrobiell lukt kan då spridas till boendemiljön. Grunden har inte kunnat besiktigas eftersom den inte är krypbar.

Vi rekommenderar att man ser över möjligheten att inspektera hela grunden för att ta reda på om skador finns samt eventuell orsak och omfattning.

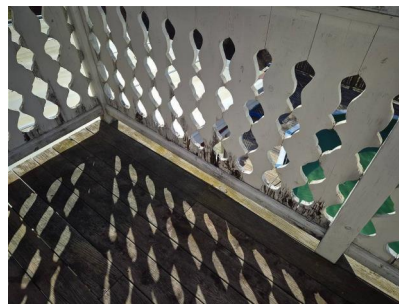
Utvändigt / Balkong

Balkongräcke är rötskadat.

De upptäckta rötskadorna kan bero på olika saker, exempelvis bristfälligt underhåll och målning. Vilket ökar att risken för att rötskador uppstår.

Vi rekommenderar att en snickare kontaktas för att konstatera orsak och omfattning samt byte av rötskadade delar.

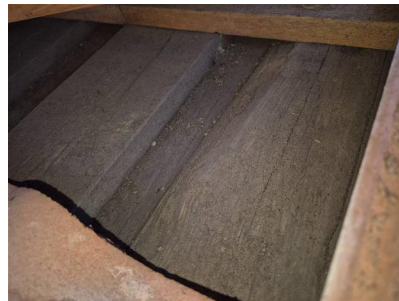
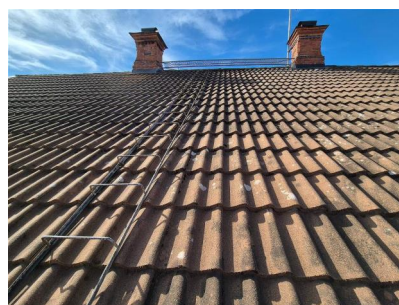
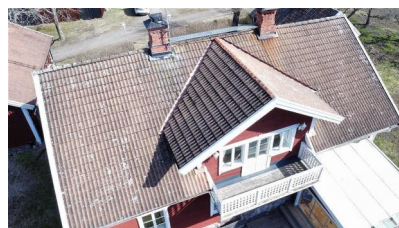
Utvändigt / Tak

Takpannor med underlagstak av faltak.

Med denna konstruktion är det extra viktigt att takpannorna är hela. Eftersom underlagstaket inte har en papp kan regn och snö som tränger in genom otätheter leda till fuktskador i underliggande konstruktion.

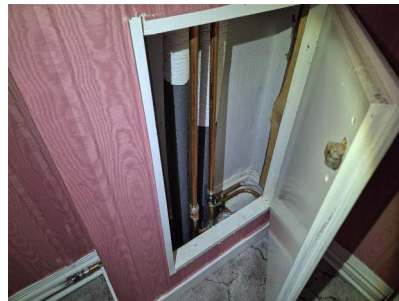
Entréplan / Sovrum 1

Rörslits saknar vattentät botten.

En rörslits ska ha en vattentät botten och vara försedd med skvallerrör. När det saknas ökar risken för att ett läckage inte upptäcks i tid. Det kan leda till fuktskador i omkringliggande konstruktioner.

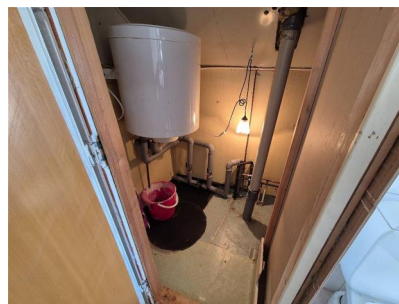
Övre plan / Badrum

- Våtutrymmet är av äldre standard och följande brister noterades.
- Klämringen i golvbrunnen är felaktigt monterad då den inte är nedtryckt i sitt säte.
 - Ursprunglig plastmatta finns under klinkerplattorna.

Eftersom funktionen, som innebär att ytskiktet/tätskiktet ska vara vattentätt, kan vara nedsatt finns en ökad risk att vatten tränger igenom ytskiktet/tätskiktet med vattenskador i omkringliggande konstruktioner som följd. Bristfälligt fall förhöjer denna risken.

När klinker lagts direkt på befintlig plastmatta kan vidhäftningen mellan klinker och plastmatta vara svår att uppnå. Risk finns att klinkerplattorna släpper från underlaget.

Golvbelägningens skarvar i skrubben är otäta.

Den öppna mattskarven medför att vatten kan tränga ner i omkringliggande konstruktioner med fuktskador som följd.

Fuktindikering i både badrummet och skrubben gav inga förhöjda fuktindikationer.

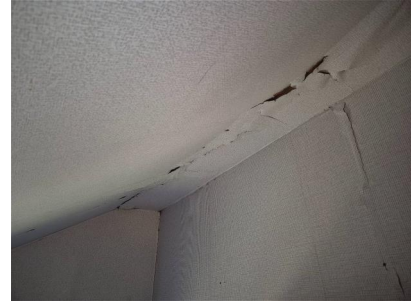
Övre plan / Klädkammare

Fuktfläckar finns i innertaket.
Fukindikerades utan anmärkning och bedöms sannolikt ha uppkommit innan taket lades om.

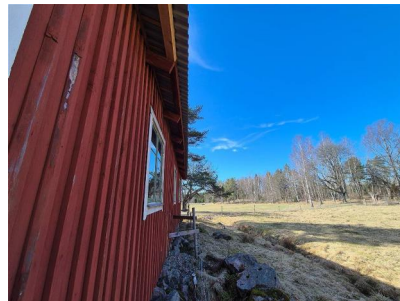
Utvändigt / Hängrännor / Stuprör

Hängränna saknas på baksidan.

När hängrännor saknas utsätts fasad och grund för ökad fuktbelastning, vilket i sin tur kan leda till fuktskador i bakomliggande konstruktioner.
