Uppdragsnummer 70236
2026-049

ÖVERLÅTELSEBESIKTNING

MÄRSÖN 3:289

Braxvägen 13, 745 92 Enköping

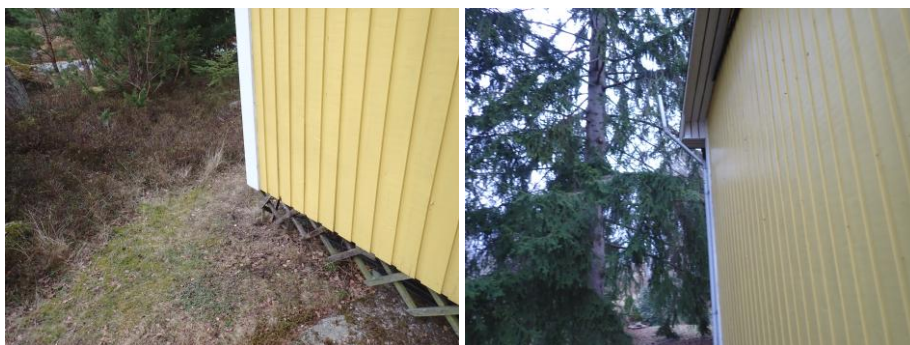
Berget faller in mot husgrunden.
Närliggande större planteringar.
Med anledning av ovanstående se riskanalys.

Grenar och vegetation som ligger nära fasaden kan även bidra till ökad fuktbelastning på fasadytor, vilket kan försämra möjligheten för fasaden att torka ut.

Vegetation i anslutning till tak kan dessutom orsaka nedskräpning av takytor, exempelvis genom löv och barr, samt i vissa fall bidra till att takpannor förskjuts eller skadas. Planteringar kan även täppa till eller försämra ventilationen vid takfotens luftspalter. Dessa förhållanden kan sammantaget öka risken för fukt- och underhållsrelaterade skador på byggnaden.

När marken eller berget lutar in mot husgrunden ökar belastningen av vatten mot byggnaden. Detta ställer högre krav på att dränering och tätskikt fungerar korrekt.

Om dessa skydd inte är tillräckliga finns risk att dagvatten tränger in i eller under husgrunden. Det kan leda till en ökad fuktbelastning i utrymmet.

Förhöjda fuktnivåer kan påverka både material som förvaras där och byggnadsdelar som bjälklag. Med tiden kan detta orsaka fuktrelaterade skador såsom mögel- och rötskador.

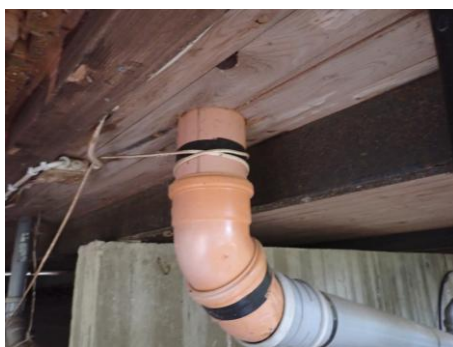
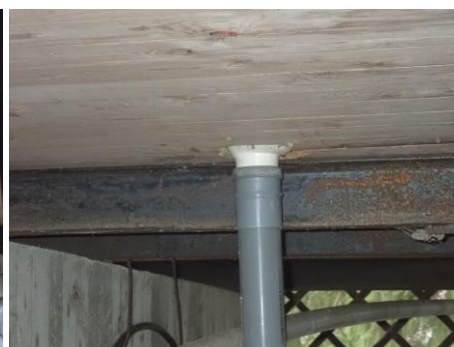
Plintgrund är en känd riskkonstruktion. Dagvatten från stuprör med utkastare leds inte bort från husgrunden. Med anledning av ovanstående se riskanalys.

Öppen plintgrund betraktas normalt inte som en riskkonstruktion, men vissa förhållanden kan öka risken för skador. Om marken lutar mot grunden eller om dagvatten leds in under byggnaden kan fukt samlas i utrymmet under huset. Organiskt material, exempelvis trä eller annat byggmaterial som finns på marken i utrymmet, kan då påverkas av fukt och med tiden utveckla mögel- eller rötskador. Sådana skador kan i vissa fall ge upphov till emissioner som kan spridas till inomhusmiljön.

Om tryckimpregnerat virke har använts i konstruktionen kan detta också ge upphov till avvikande eller ohälsosamma emissioner, särskilt vid fuktpåverkan. Plintgrunder kan även vara mer känsliga för sättningsskador. Detta kan inträffa om plintarna inte är grundlagda på frostfritt djup eller om de är underdimensionerade i förhållande till byggnadens belastning.

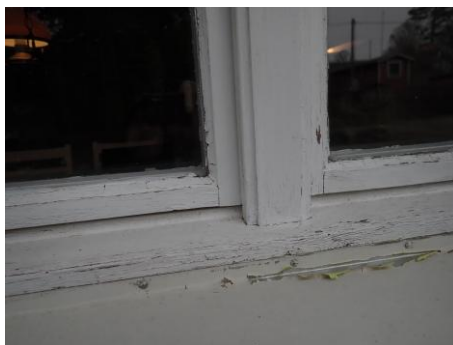
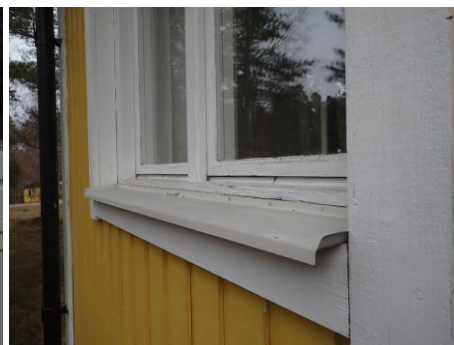
Fönster är färgflagnande och lokalt kittskadade. Plåtdetaljer är färgflagnande.

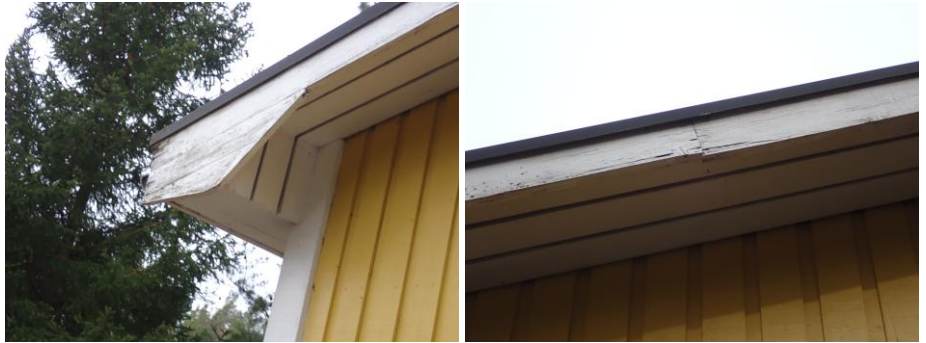
Taket är av säkerhetsskäl endast besiktigad begränsat från markstege vid takfot samt i anslutning till takstegen.
Vindskivorna är lokalt rötskadade.

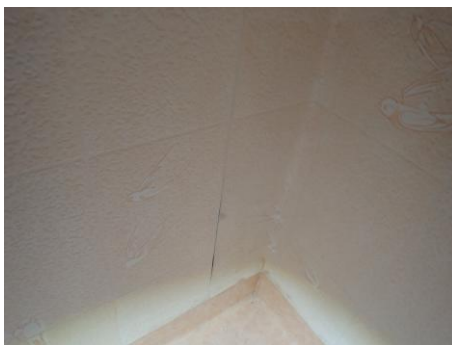
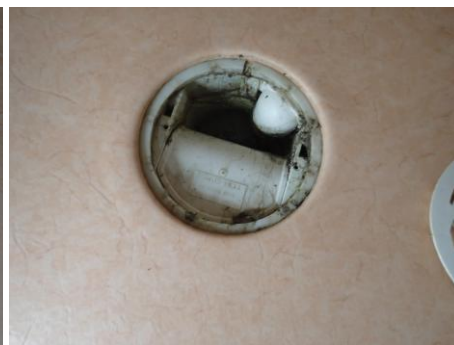
Entré/Hall:	-----
Kök/Matplats:	Tät botten saknas i diskbänksskåpet. Tippskydd saknas till spisen.
Vardagsrum:	-----
Sovrum:	-----
Wc/Dusch:	<p>Äldre tät och ytskikt. Fogar i väggmattan är på väg isär. Dåligt fall på golv. Med anledning av ovanstående se riskanalys.</p> <p>Riskanalys Dåligt fall/bakfall på golv leder till att vatten leds ner dåligt till golvbrunnen. Vid bakfall kan vatten samlas och på sikt orsaka dålig lukt.</p> <p>Äldre tät/ytskikt har nedsatt funktion vilket innebär att ytskiktet/tätskiktet inte längre kan garanteras vara vattentätt och risk finns för att vatten tränger igenom ytskiktet/tätskiktet.</p> <p>Ovanstående kan leda till att fukt, mögel och/eller rötrelaterade skador kan förekomma/uppstå i anslutning till noterade brister/svaga punkter.</p>

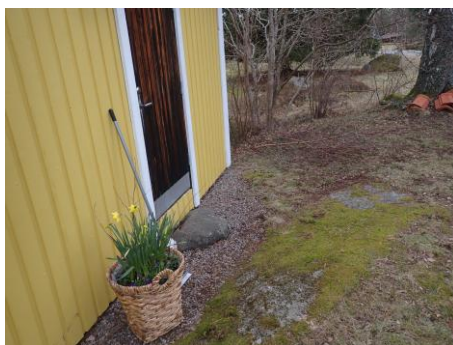
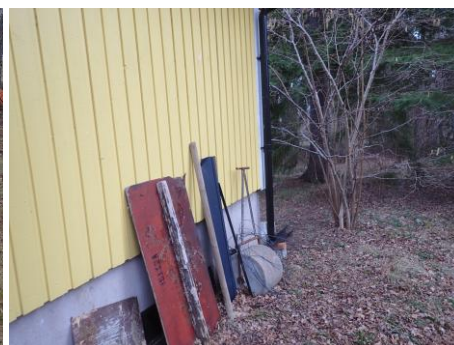
Berget faller in mot husgrunden.
Närliggande större planteringar.
Med anledning av ovanstående se riskanalys.

Grenar och vegetation som ligger nära fasaden kan även bidra till ökad fuktbelastning på fasadytor, vilket kan försämra möjligheten för fasaden att torka ut.

Vegetation i anslutning till tak kan dessutom orsaka nedskräpning av takytor, exempelvis genom löv och barr, samt i vissa fall bidra till att takpannor förskjuts eller skadas. Planteringar kan även täppa till eller försämra ventilationen vid takfotens luftspalter. Dessa förhållanden kan sammantaget öka risken för fukt- och underhållsrelaterade skador på byggnaden.

När marken eller berget lutar in mot husgrunden ökar belastningen av vatten mot byggnaden. Detta ställer högre krav på att dränering och tätskikt fungerar korrekt.

Om dessa skydd inte är tillräckliga finns risk att dagvatten tränger in i eller under husgrunden. Det kan leda till en ökad fuktbelastning i utrymmet. Förhöjda fuktnivåer kan påverka både material som förvaras där och byggnadsdelar som bjälklag. Med tiden kan detta orsaka fuktrelaterade skador såsom mögel- och rötskador.

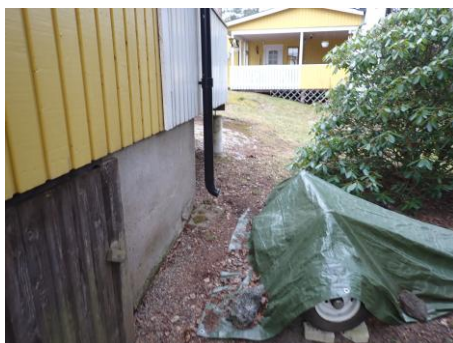
Dagvatten från stuprör med utkastare leds inte bort från husgrunden.

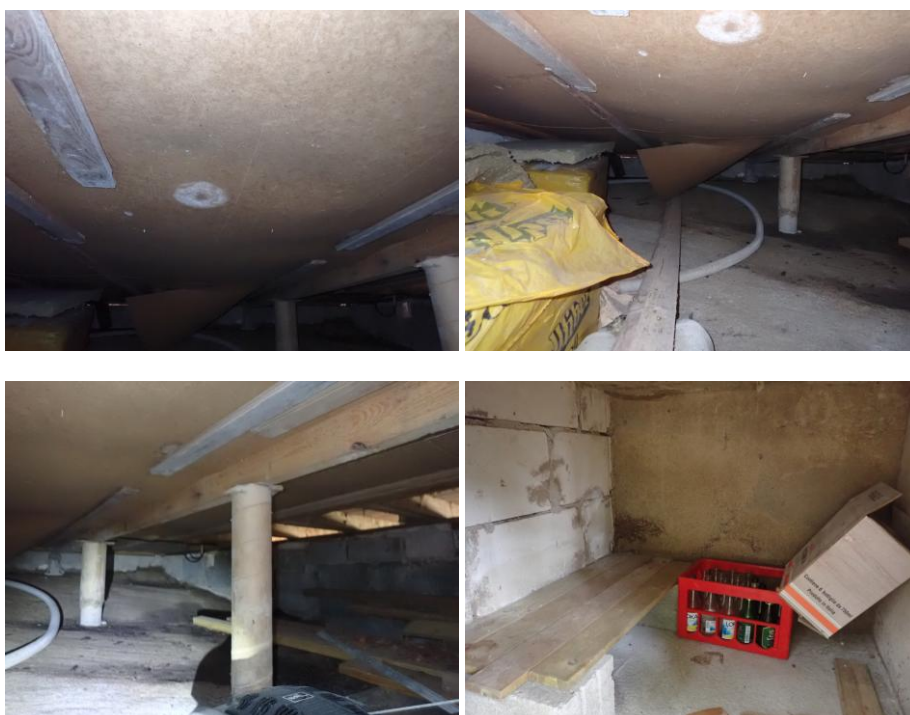
Lokalt förekommer mindre mikrobiell påväxt.
 En del förvaring av organiskt material förekommer i husgrunden.
 En trossbottenskiva har lossnat.
 Med anledning av ovanstående se riskanalys.

Krypgrunder betraktas idag som en känd riskkonstruktion och är känsliga ur fuktsynpunkt. Detta beror bland annat på årstidsvariationer i temperatur samt fuktbelastning från marken. Under perioder då utomhusluften är varmare än luften i krypgrunden kan varm och fuktig luft ventileras in i det kallare kryputrymmet. När luften kyls ned ökar den relativa luftfuktigheten, vilket kan skapa en fuktig miljö i krypgrunden. Förhöjda fuktnivåer under längre perioder kan leda till fuktrelaterade skador såsom mikrobiell påväxt och rötskador i bjälklag och andra byggnadsdelar. Om tryckimpregnerat virke har använts i konstruktionen kan detta dessutom ge upphov till kraftigt avvikande lukt, särskilt vid fuktpåverkan.

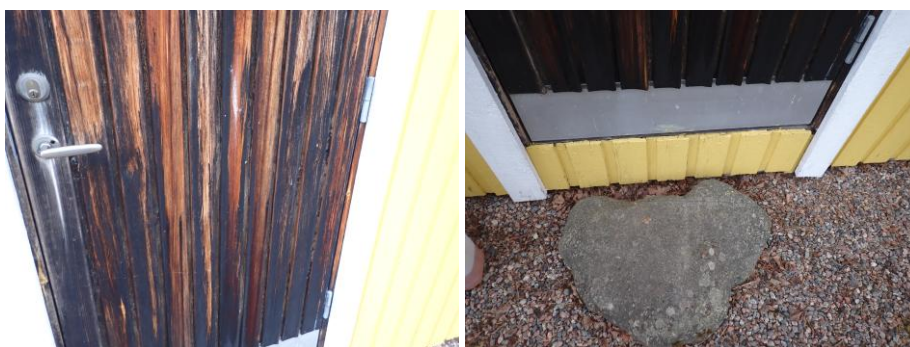
Fotbleck saknas.
 Dörren har eftersatt underhåll och dörrspegeln är uttorkad samt vriden i panelbrädorna.

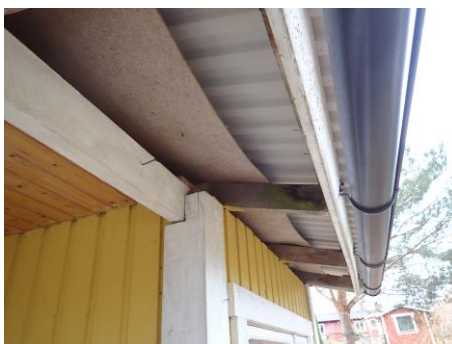
Tak med underliggande takboard är en känd riskkonstruktion. Se riskanalys.

Taket är av säkerhetsskäl endast besiktigad begränsat från markstege vid takfot samt i anslutning till takstegen.

Huset har undertak av takboard. Det är känt att takboard är relativt fukt känslig och att det ofta uppträder missfärgningar/fuktfläckar på grund av att snö/regn kan leta sig in under plåtbeslag och takpannor vid hårda vindlaster eller trasiga takpannor och brister vid takplåtar. Om så är fallet kan detta orsaka fukt, mögel och/eller rötrelaterade skador i underliggande konstruktioner. Viktigt att noterade brister på taket som dåliga plåtar, trasiga takpannor och liknande åtgärdas då underlagstaket inte har något vidare fuktmotstånd. Det rekommenderas att kontinuerlig och löpande kontroll sker av tak och vindsutrymmena för att säkerställa att förhållandena inte förändras/förvärras.
