Besiktningssprotokoll

Anticimex Försäkringsbesiktning i samarbete med Fastighetsbyrån

Fastighetsbeteckning: Kremlan 4	
Fastighetsadress: Krokvägen 77	
Postnummer: 122 63	Ort: Enskede

Besiktningdatum: 2026-03-24	Protokollnummer: 69607634
Temperatur: 7 °C	Väderlek: Sol
Tekniker: Peter Hilmgård	
E-post: peter.hilmgard@anticimex.se	
Kontor: Stockholm Syd	
Närvarande: Fastighetsägarna Peter Hilmgård Anticimex 0708-190016

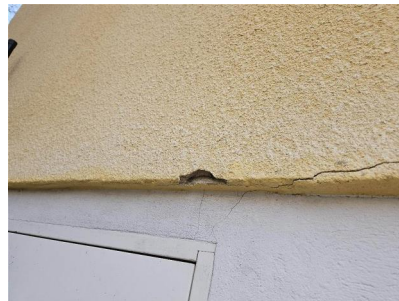
Utvändigt / Fasad

Sprickor finns i fasaden.

Detta kan leda till fukt- och frysskador i konstruktionen.

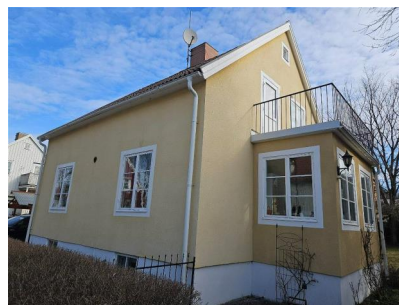
Utvändigt / Balkong

Plåttak är äldre.

Brister i taktäckningen kan leda till att regn- eller smältvatten tränger ner i underliggande takkonstruktion och orsakar fuktskador.

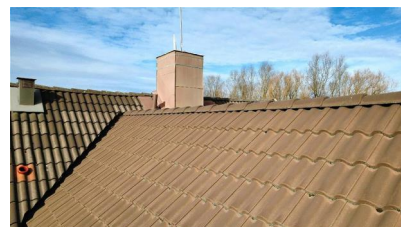
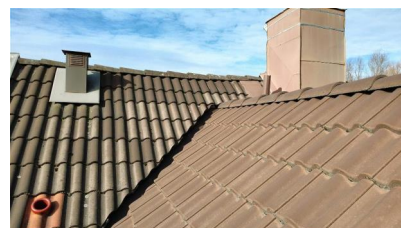
Utvändigt / Tak

Yttertaket är äldre på gamla delen.

Takpannor, plåtdetaljer och underlagspapp har enligt vår bedömning en begränsad livslängd. Eftersom husets taktäckning är äldre har det ett minskat motstånd mot vatteninträning. Detta i sin tur kan leda till fuktskador på träläkt och vidare ner i underliggande konstruktioner.

Takfot är i behov av underhåll/målning

Mosspåväxt finns på takpannor.

Mossa som växer på taket kan leda till att taktäckningen har ett minskat motstånd mot vatteninträning. Detta i sin tur kan leda till fuktskador på träläkt och takkonstruktionen vilket kan resultera i mikrobiella skador (angrepp av mikroorganismer).

För att öka livslängden på taket rekommenderas att mossan tas bort från takpannorna.

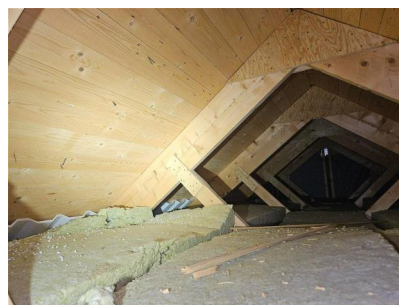
Utvändigt / Vind

Vid kontroll av vinden uppmättes fuktvärden under kritisk fuktnivå för mikrobiell tillväxt och en normal lukt upplevdes.

Fuktkvoten i underlagstak/takbjälkar uppmättes till 12 %.

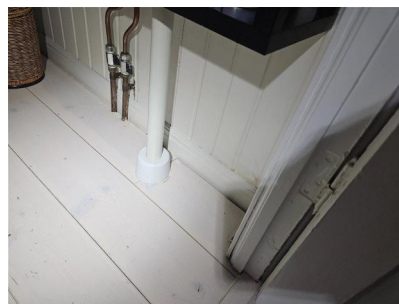
Entréplan / Toalett

Tätskikt finns inte. Ytskikt av trägolv.

Rör noteras i golv

Eftersom funktionen, som innebär att ytskiktet/tätskiktet ska vara vattentätt, kan vara nedsatt finns en ökad risk att vatten tränger igenom ytskiktet/tätskiktet med vattenskador i omkringliggande konstruktioner som följd.

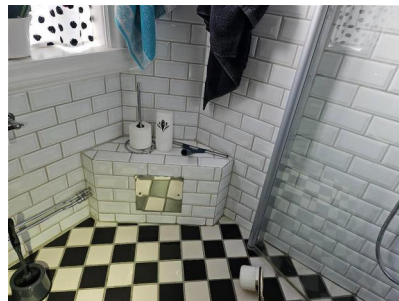
Övre plan / Dusch/Toalett

Våtutrymmet har äldre yt-/tätskikt.
Otäthet vid tröskel.
Sprickor noteras på kakel bredvid toalettstol.

Eftersom funktionen, som innebär att ytskiktet/tätskiktet ska vara vattentätt, kan vara nedsatt finns en ökad risk att vatten tränger igenom ytskiktet/tätskiktet med vattenskador i omkringliggande konstruktioner som följd.

Rörslits saknar vattentät botten.

En rörslits ska ha en vattentät botten och vara försedd med skvallerrör.
När det saknas ökar risken för att ett läckage inte upptäcks i tid. Det kan leda till fuktskador i omkringliggande konstruktioner.

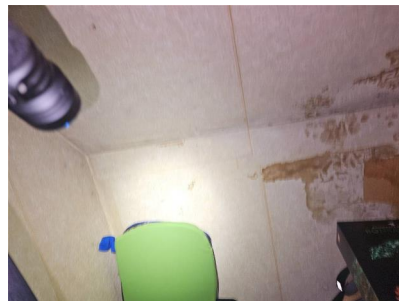
Övre plan / Garderob 1

Äldre fuktros

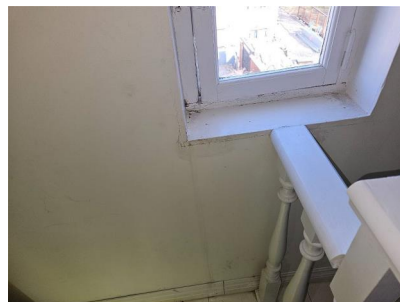
Övre plan / Inredd vind

Väggen har fuktfläckar vid fönster

Fuktfläckar kan bero på olika saker, och kan vara ett tecken på en tidigare eller en pågående fuktskada.

Vi rekommenderar en fördjupad undersökning för att bedöma orsak och omfattning.

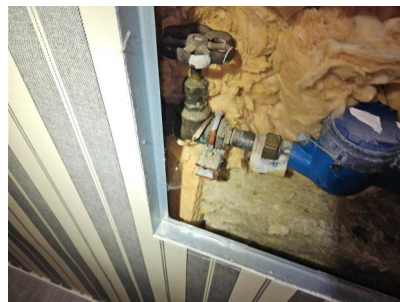
Oisolerade kallvattten rör noteras med kondens.

Risk finns för fuktskador på grund av kondensvatten från rör.

Rörslitsar ska försees med tätbotten och skvallerrör.

Då det saknas finns risk att smygläckage inte upptäcks med fuktskador som möjlig följd.
