Besiktningssprotokoll

Anticimex Försäkringsbesiktning – Plus

Fastighetsbeteckning: Bräcka 1:147	
Fastighetsadress: Bräckavägen 84	
Postnummer: 43742	Ort: Lindome

Besiktningdatum: 2026-03-24	Protokollnummer: 69596377
Temperatur: 8 °C	Väderlek: Mulet
Tekniker: Magnus Uhlegård	
E-post: magnus.uhlegard@Anticimex.se	
Kontor: Göteborg	
Närvarande: Ombud för fastighetsägaren Fastighetsmäklare

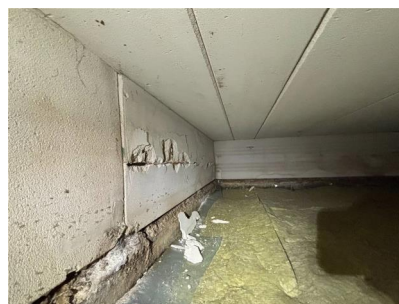
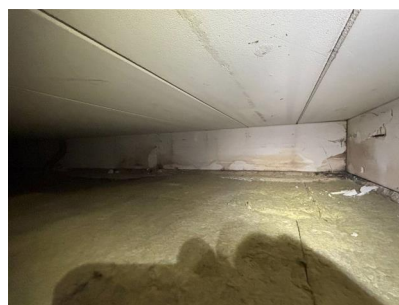
Vidare noterat: lokalt har vissa betongelement frostsprängda ytor. Grunden är efter det omdränerad.

Krypgrund med grundmurar av prefabricerad lättbetong. Ett markskikt av sand som är täckt med åldersbeständig plast samt en 50 mm stenullskiva. Ett bjälklag av prefabricerad lättbetong. med flytande golv dikt an bjälklaget. (Varmgrund med bostadsventilation nerdraget i grunden.

Eftersom det inte finns några organiska material i grunden, har fuktmetning gjorts i syllarna på entréplanet's ytterväggar.

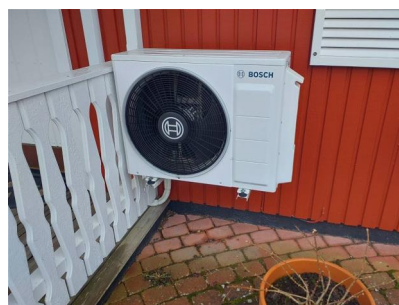
Kondensvatten från luftvärmepumpens utedel leds inte bort från husgrunden.

Detta medför ökad risk för att vatten tränger in i anslutande konstruktioner, vilket i sin tur kan leda till fuktrelaterade skador. Observera att besiktning av byggnadens värmesystem eller värmepumpen inte har ingått i uppdraget.

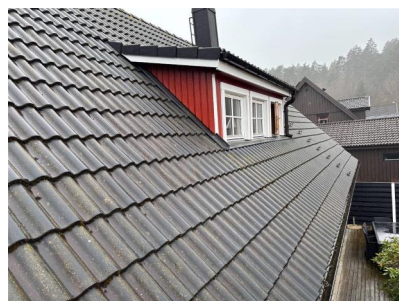
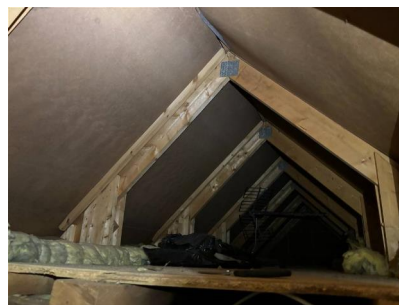
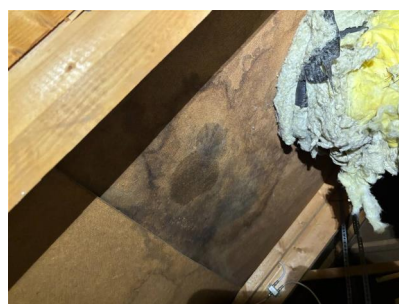
⚠ Underlagstaket består av träfiberskivor.

Eftersom underlagstaket består av träfiberskivor utan yttre täckning av papp under takbeklädnaden, finns risk vid ogynnsam väderlek att regnvatten/snö tränger in i skivskarvar med läckage på vindsutrymmet som följd. Med tiden kan även träfiberskivorna drabbas av fuktskador.

Fuktfäckar noterades på underlagstak. Detta är vanligt förekommande (normalt) med tanke på att underlagstaket består av träfiberskivor.

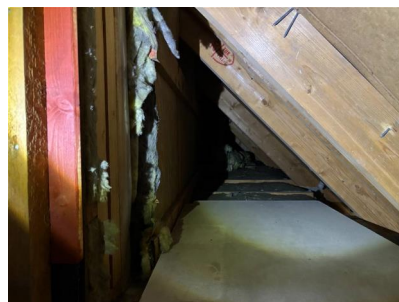
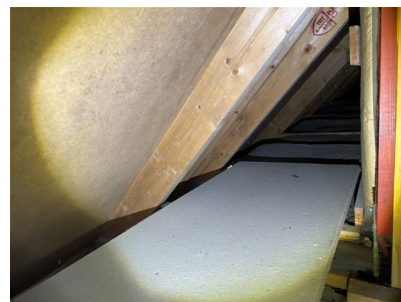
Underlagstaket består av träfiberskivor.

Eftersom underlagstaket består av träfiberskivor utan yttre täckning av papp under takbeklädnaden, finns risk vid ogynnsam väderlek att regnvatten/snö tränger in i skivskarvar med läckage på vindsutrymmet som följd. Med tiden kan även träfiberskivorna drabbas av fuktskador.

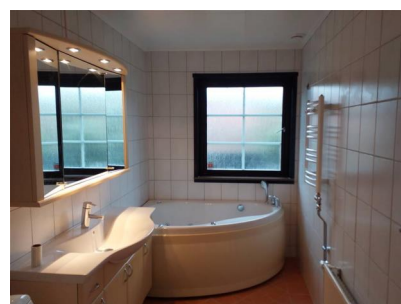
Våtutrymmet har äldre yt-/tätskikt. Eftersom funktionen, som innebär att ytskiktet/tätskiktet ska vara vattentätt, kan vara nedsatt finns en ökad risk att vatten tränger igenom ytskiktet/tätskiktet med vattenskador i omkringliggande konstruktioner som följd.

Fönster är olämpligt placerat.

Fönstrets placering i våtutrymmet utgör en risk för fuktskador i fönster- och väggkonstruktionen.

För att minska risken för fuktskador på fönster och väggkonstruktion rekommenderas att man skyddar fönstret mot vattenbegjutning.

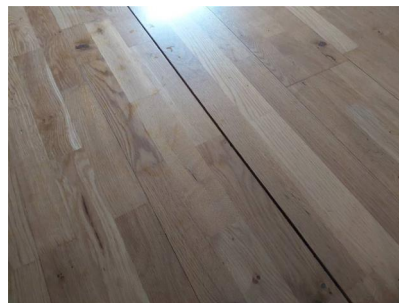
Parkettgolvet har glipor mellan brädorna lokalt. Det kommer inte leda till några följdskador.

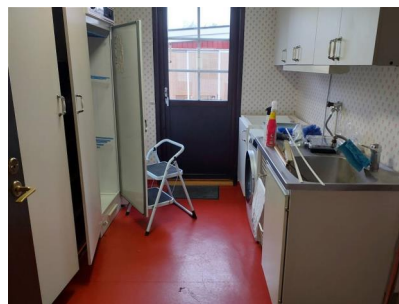
Våtutrymmet har äldre yt-/tätskikt.

Utrymmet är äldre och har passerat tiden för sin tekniska livslängd.

Renovering av utrymmet rekommenderas. Kontakta en behörig våtrumsentreprenör för en renovering. I samband med renoveringen bör omkringliggande konstruktioner kontrolleras för att upptäcka eventuella följdskador.

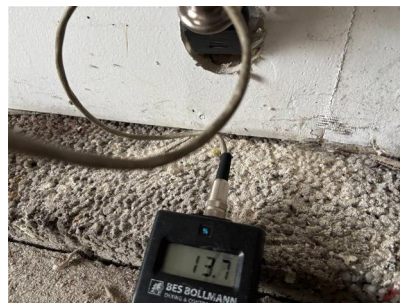
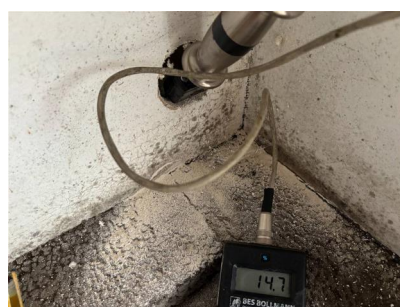
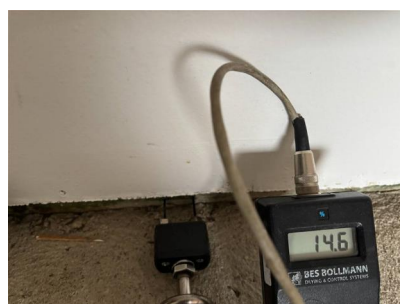
Mikrobiell lukt känns vid inträdet till garaget

Vid kontroll av konstruktion uppmättes fuktvärden under kritisk nivå för mikrobiell tillväxt.

Provhål 1 togs i yttervägg till vänster mitt på väggen.

Fuktkvoten uppmättes till 13,7 % i syllen som har kontakt med betongsockeln.

Provhål 2 togs i yttervägg till höger innanför garageporten

Fuktkvoten uppmättes till 14,7 % i syllen som har kontakt med betongsockeln.

Prov 3 togs i mellanväggen in mot förrådet i en träregel som har kontakt med bottenplattan

Fuktkvoten uppmättes till 14,6 % i syllen som har kontakt med bottenplattan.

Väggsyllar riskerar att drabbas av fuktskador på grund av naturlig fuktpåverkan om fuktskyddet är bristfälligt utfört alternativt saknas. Fuktvandring kan ske från marken genom betongen till organiskt material genom så kallad kapillärsugning och diffusion, vilket kan leda till skador med lukt av mikrobiell karaktär. Om reglarna är tryckimpregnerade kan även en kemisk lukt förekomma.

Vi rekommenderar en fördjupad undersökning för att bedöma orsak och omfattning. Det är viktigt att tänka på att denna rekommendation om fördjupad undersökning gäller hela garaget och förrådets syllar.

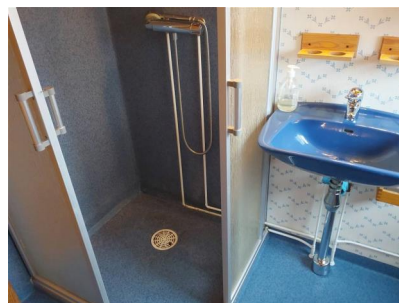
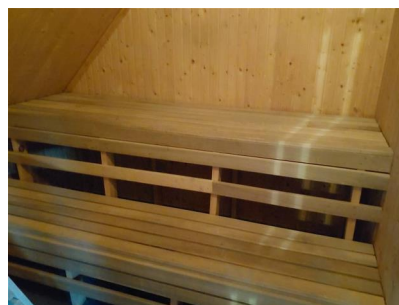
Våtutrymmet har äldre yt-/tätskikt och golvbrunn samt rör upp ur golv.

Utrymmet är äldre och har passerat tiden för sin tekniska livslängd. Renovering av utrymmet rekommenderas. Kontakta en behörig våtrumsentreprenör för en renovering. I samband med renoveringen bör omkringliggande konstruktioner kontrolleras för att upptäcka eventuella följdskador.
