Besiktningssprotokoll

Anticimex Försäkringsbesiktning i samarbete med Fastighetsbyrån

Fastighetsbeteckning: Kremlan 4	
Fastighetsadress: Krokvägen 77	
Postnummer: 122 63	Ort: Enskede

Besiktningdatum: 2026-03-24	Protokollnummer: 69607634
Temperatur: 7 °C	Väderlek: Sol
Tekniker: Peter Hilmgård	
E-post: peter.hilmgard@anticimex.se	
Kontor: Stockholm Syd	
Närvarande: Fastighetsägarna Peter Hilmgård Anticimex 0708-190016

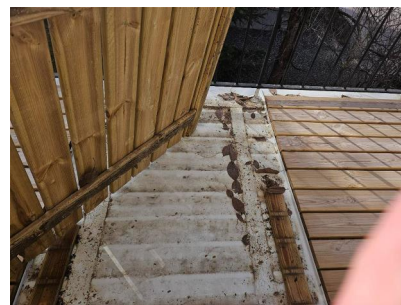
Utvändigt / Tak

Takpannor, plåtdetaljer och underlagspapp har enligt vår bedömning en begränsad livslängd. Eftersom husets taktäckning är äldre har det ett minskat motstånd mot vatteninträning. Detta i sin tur kan leda till fuktskador på träläkt och vidare ner i underliggande konstruktioner.

Mossa som växer på taket kan leda till att taktäckningen har ett minskat motstånd mot vatteninträning. Detta i sin tur kan leda till fuktskador på träläkt och takkonstruktionen vilket kan resultera i mikrobiella skador (angrepp av mikroorganismer).
